**ТЕХНИЧЕСКОЕ ЗАКЛЮЧЕНИЕ**  
**по итогам проведения обследования фасада**  
**жилого дома, расположенного по адресу:**  
**г. Москва, проезд Березовой Рощи, д. 12**

**А-ЭКСПЕРТ**  
№ 15853

**Заказчик: Товарищество собственников жилья «Березовая роща, 12»**

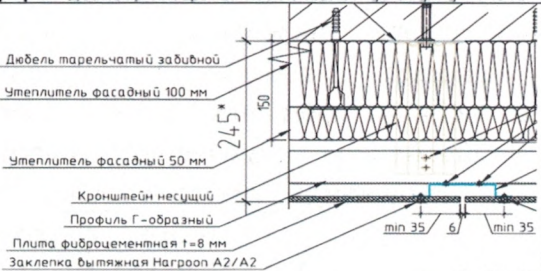
<p>Примечание:          1. Резку фасадных плит производить с тыльной стороны л          2. Сверление отверстий в фасадных плитах производить с лицевой стороны листа.          3. Ширина шва между ФЦП 6 мм          4. Температурный зазор между вертикальными направляю</p> <p>* - Диаметр отверстия под полиамидную втулку - <math>\phi 10</math> мм</p>													
<p>Расстояние от оси отверстий до края плиты не соответствует проектным решениям рекомендуемого производителя.</p>

<p>Дюбель тарельчатый заливной          Утеплитель фасадный 100 мм          Утеплитель фасадный 50 мм          Кронштейн несущий          Профиль Г-образный          Плита фиброцементная t=8 мм          Заклепка вытяжная Награоп А2/А2 4-8х18 мм (14-барн)</p> <p>* - Размет</p>

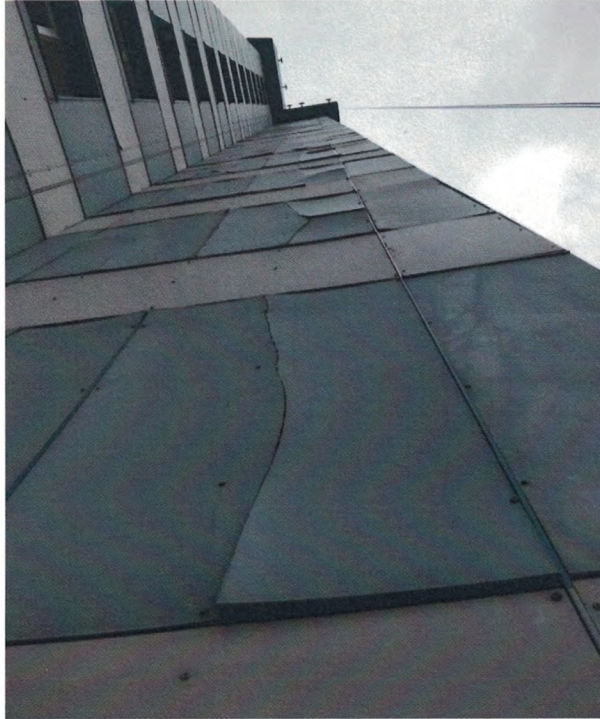
**Фото 1. Отслоившаяся часть облицовки фасада держится на одном саморезе**

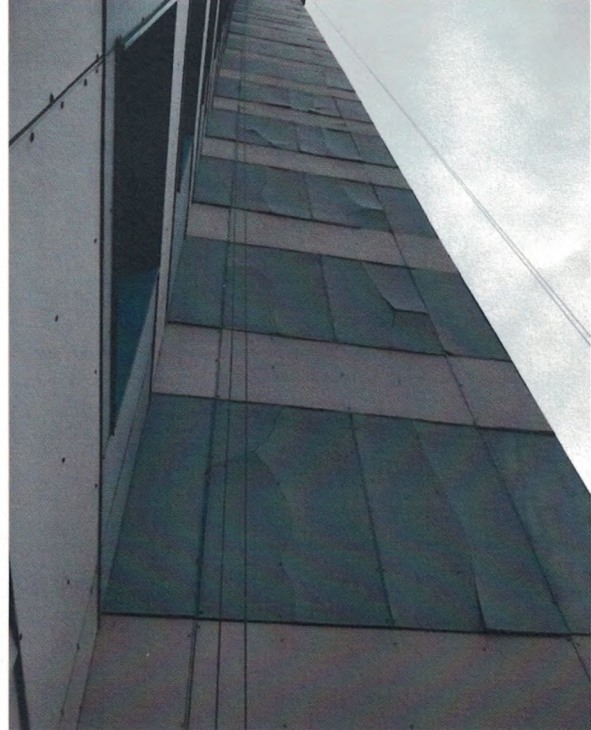
**Фото 2. более 50% фасада деформировано**

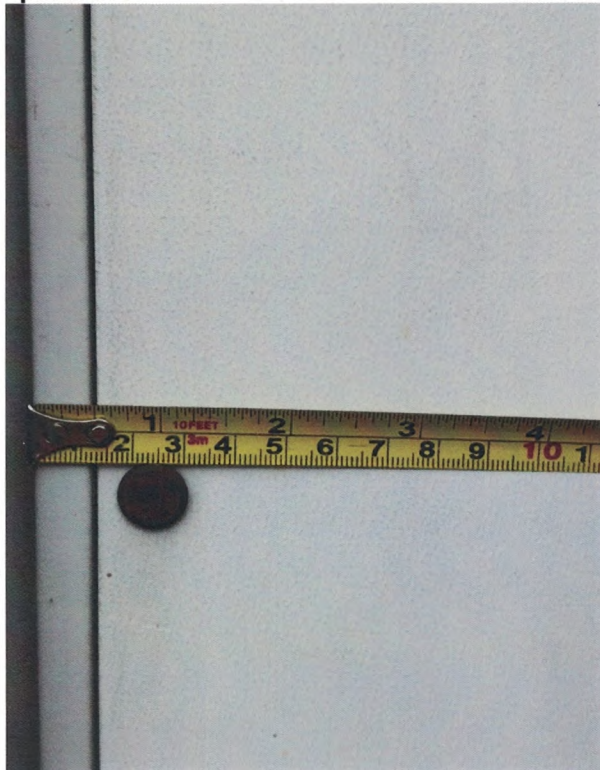
**Фото 3. отсутствие технологических зазоров не проектное расположение крепежа**

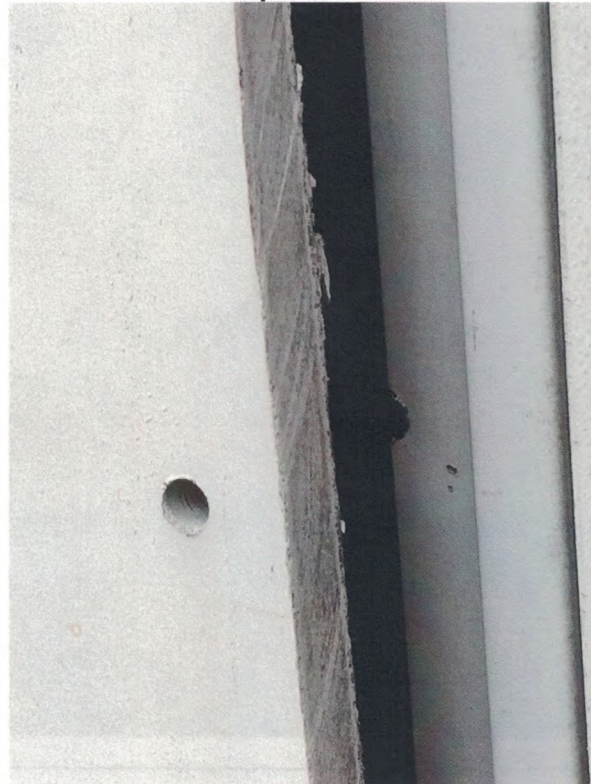
**Фото 4. результат не регламентного крепления панели – отслоение панели от металлического каркаса**

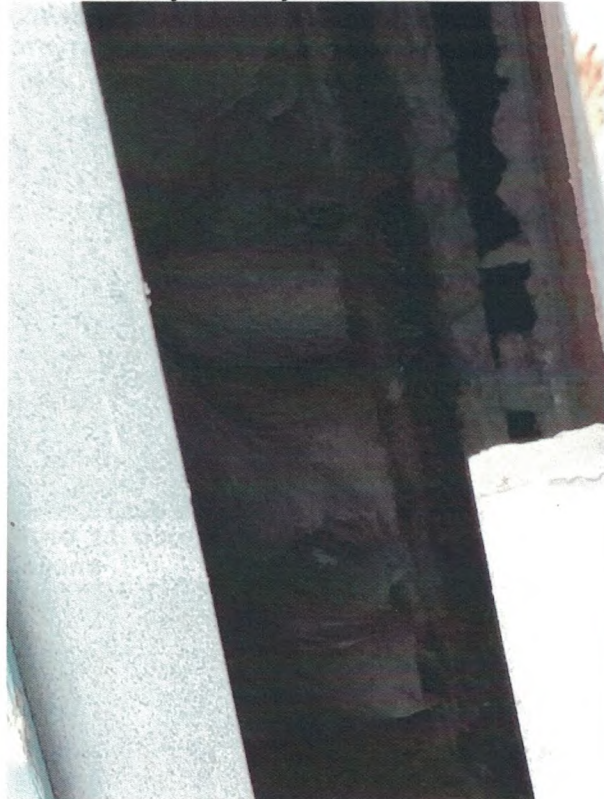
**Фото. 5 Отсутствие утеплителя**

<p><b>Устройство утепления фасада</b></p>		
<p>Нарушение целостности утеплителя по фасаду.</p>	<p><b>Нарушение типовой технологической карты на монтаж вентилируемого фасада с облицовкой композитными панелями ТК-23</b></p> <p>3.12 Устройство теплоизоляции и ветровлагозащиты: Плиты навешивают в шахматном порядке горизонтально рядом друг с другом таким образом, чтобы между плитами не было сквозных щелей. Допустимая величина</p>	<p>В местах отсутствия теплоизоляции или в местах, где она деформирована выполнить утепление фасада по проекту</p>

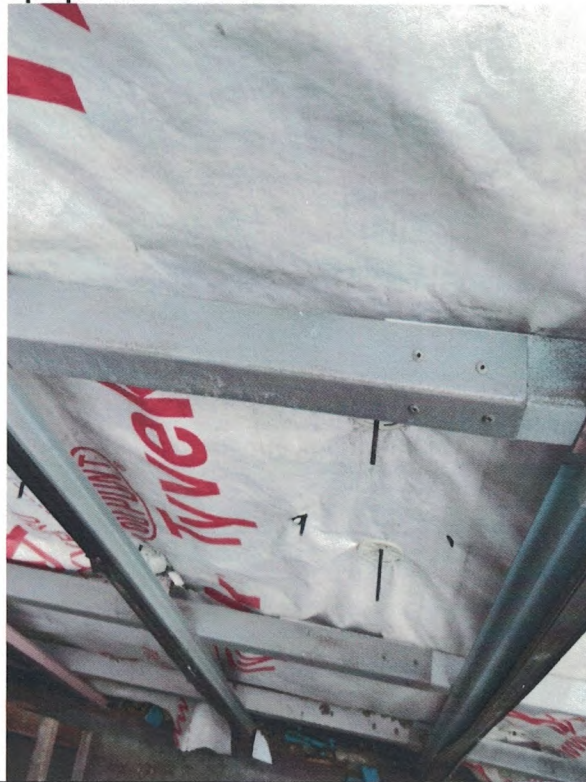
**Фото 6. Деформации  
влаговетрозащитного слоя, не  
регламентное крепление металлических  
профилей**

<p>технологическое зазоры при монтаже направляющих профилей.</p>	<p><b>технологической карты на монтаж вентилируемого фасада с облицовкой композитными панелями ТК-23</b></p> <p>3.14 Крепление к регулирующим кронштейнам вертикальных направляющих профилей производится в следующей последовательности:</p> <p>В местах стыковки по вертикали двух следующих друг за другом профилей для компенсации температурных деформаций рекомендуется выдерживать зазор в пределах от 8 до 10 мм.</p> <p>Требования к качеству и приемке работ: - качество элементов несущего каркаса (размеры, отсутствие вмятин, изгибов и прочих дефектов кронштейнов, профилей и других элементов);</p>	
<p><b>Устройство ветровлагозащиты</b></p>		
<p>Деформации ветровлагозащитных слоёв</p>	<p><b>СП 71.13330.2017 Изоляционные и отделочные покрытия. Актуализированная редакция СНиП 3.04.01-87</b></p> <p>5.9 Требования к готовым покрытиям и приемка работ:</p> <p>5.9.3. Не допускаются любые нарушения целостности поверхности: пробои, порезы, вздутия, расслоения, отслоения, трещины и др.</p>	<p>Демонтировать деформированную часть ветровлагозащитных. Смонтировать согласно СП.</p>

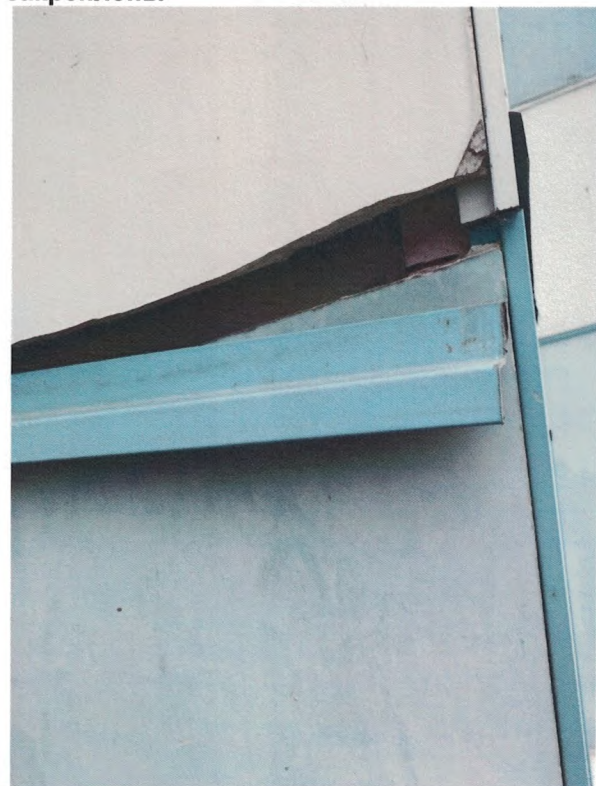
**Фото 7. детали фасада никак не  
закреплены**

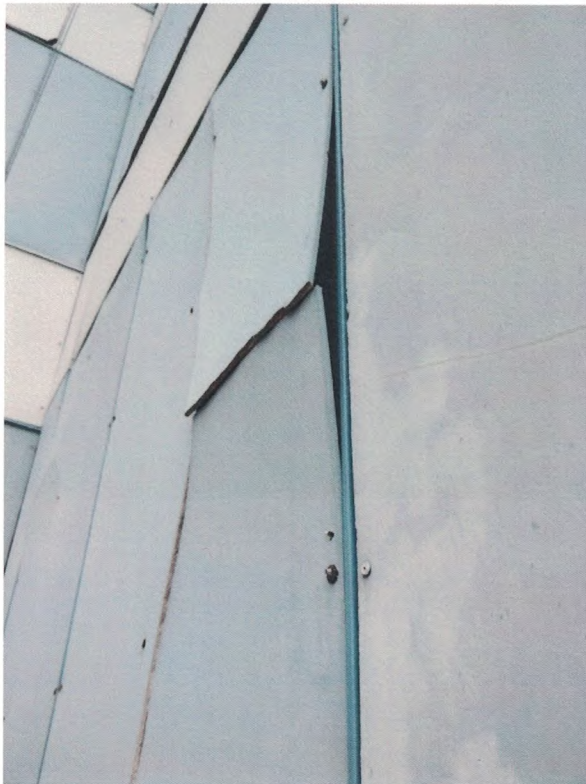
**Фото 8. отслоение панели**

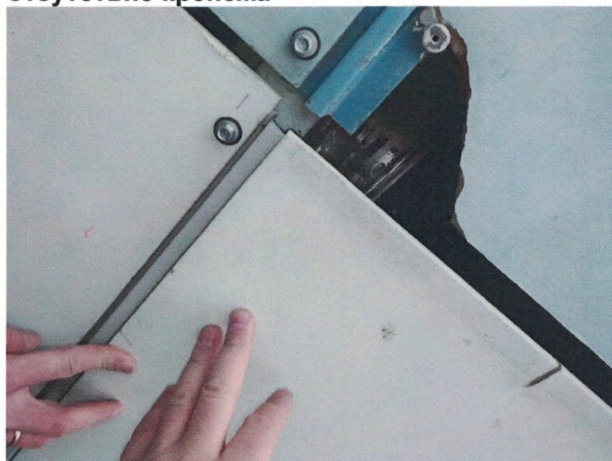
**Фото 9. отколы углов панелей как следствие не регламентного крепежа, отсутствие крепежа**

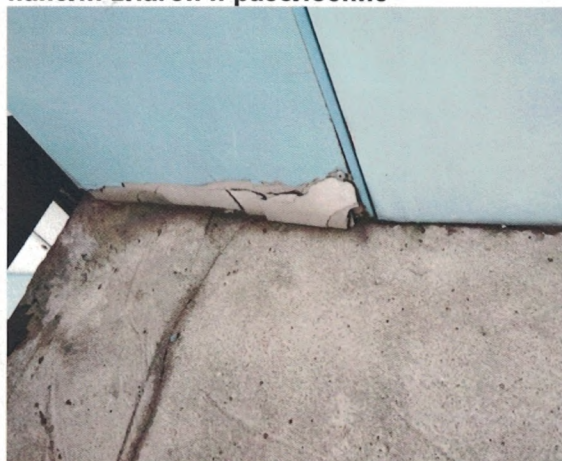
**Фото 10. отсутствие технологического зазора повлекло за собой насыщение панели влагой и расслоение**

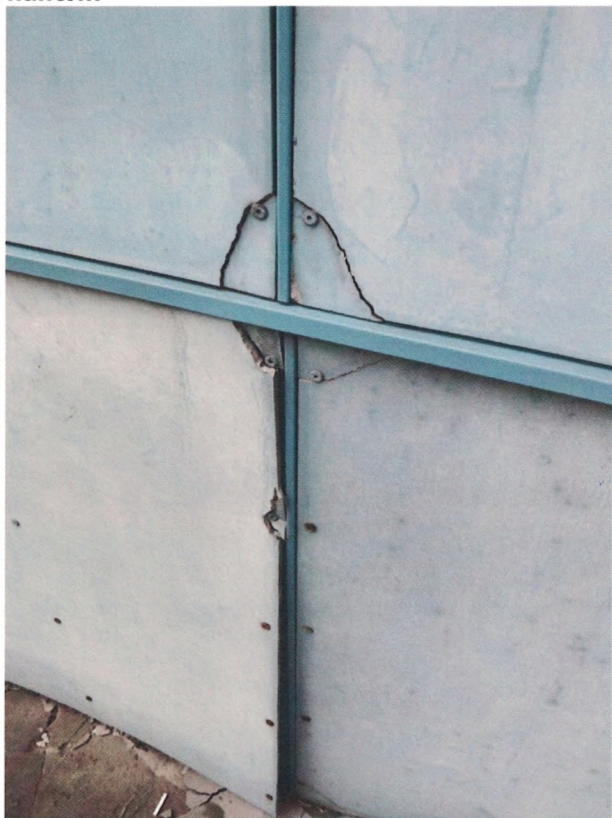
**Фото 11. отколы и отсутствие креплений панели**

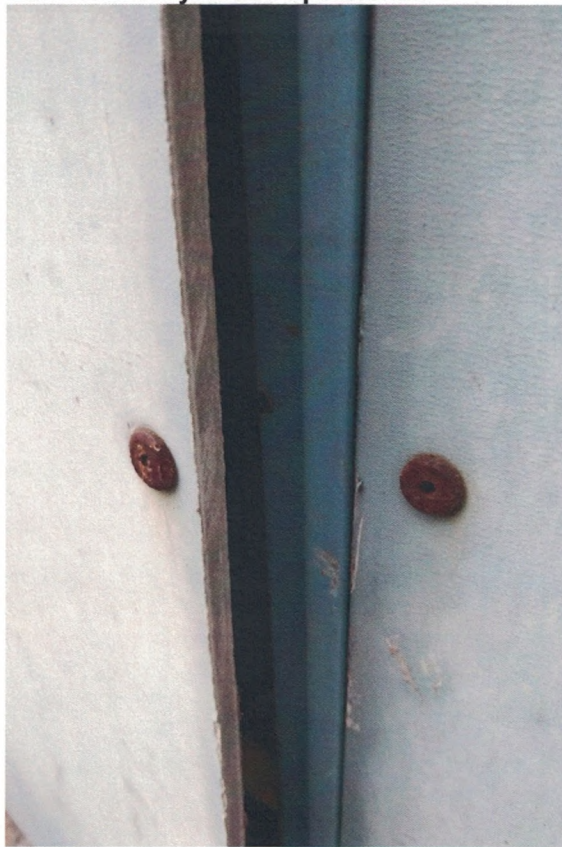
**Фото 12. отсутствие крепления**

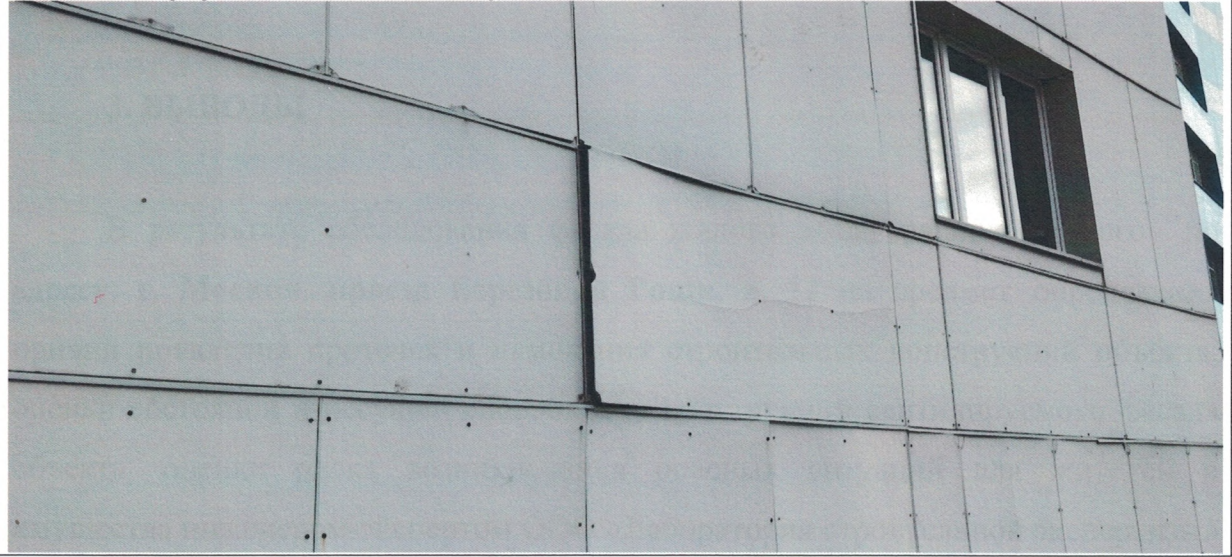
Фото 13 деформации и отслоения фасадных панелей.

Облицовка фасада имеет значительные дефекты. Сквозные (вертикальные и горизонтальные) трещины на всю длину облицовочного листа, вспучивания и отслоения от металлического каркаса, отсутствие крепежа, сколы в местах крепления облицовочных листов свидетельствуют об исчерпании несущей способности и опасности обрушения (55% площади облицовки фасада, предоставленных к обследованию являются аварийными, необходимо проведение срочных противоаварийных мероприятий). Дальнейшая эксплуатация фасада без производства мероприятий по устранению выявленных дефектов может привести к возникновению опасных ситуаций для жителей и имущества.
