*Обследование навесной фасадной системы многоквартирного дома  
по адресу: г. Москва, проезд Березовой Рощи, дом. 12*

## ***Техническое заключение состояния строительных конструкций***

*СКП-НН/80-12-20*

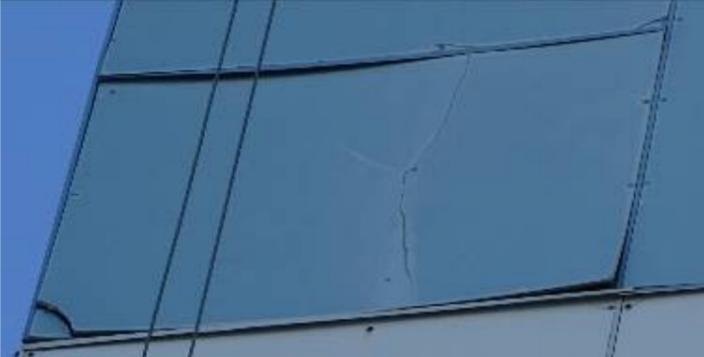
<p>Фото 1. Секция Ж.</p>

№ п/п	Категория тех. состояния	Отм. (м)	Ряд, ось	Наименование конструкции	Описание дефекта (повреждения)	Фотография дефекта (повреждения)	Заключение (рекомендуемый способ устранения)
1	2	3	4	5	6	7	8
1	Аварийное состояние	100% обследуемой поверхности, за исключением отремонтированных участков*		Фиброцементные панели	<p>Многочисленные повреждения облицовочного слоя навесного вентилируемого фасада:</p> <ul style="list-style-type: none"> <li>- общие или местные деформации фиброцементных плит со смещением их из плоскости и образованием зазоров;</li> <li>- опоясывающие и скалывающие трещины, расположенные в том числе по углам плит, что приводит к уменьшению точек закрепления.</li> </ul> <p>Через образовавшиеся зазоры и трещины происходит замачивания утеплителя, конструкций каркаса и стен, как следствие снижается теплозащита ограждающих конструкций, происходит ускоренное разрушение конструкций.</p> <p>Выявленные повреждения значительно снижают несущую способность и надёжность закрепления фиброцементных плит и могут стать причиной их <b>обрушения</b>.</p> <p>По результатам визуального освидетельствования установлено, что количество повреждённых фасадных плит на разных участках находится в интервале от 20 до 70%. Общее количество повреждённых конструкций составляет около 65%.</p> <p><b>Нарушение требований типовой технологической карты на монтаж вентилируемого фасада с облицовкой композитными панелями ТК-23</b> (качество облицовочных панелей (размеры, отсутствие царапин, вмятин, изгибов надломов и прочих дефектов).</p>

<p>Фото 3. Секция Ж.</p>	Выполнить замену облицовки навесной фасадной системы.

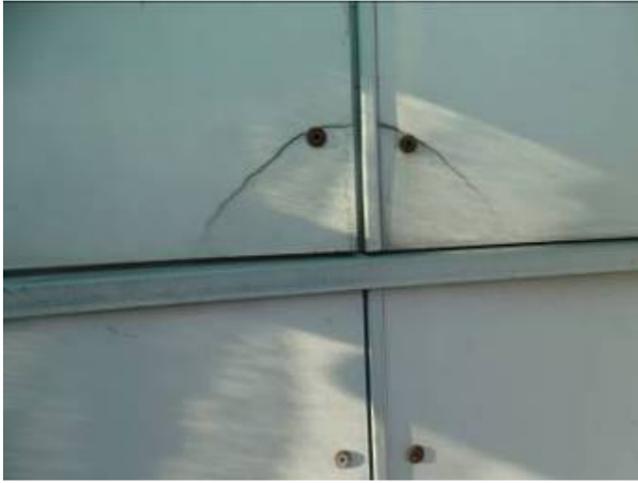
<p>Фото 4. Секция Ж.</p>	То же.

1	2	3	4	5	6	7	8
1	Аварийное состояние	То же.	То же.	То же.	То же.

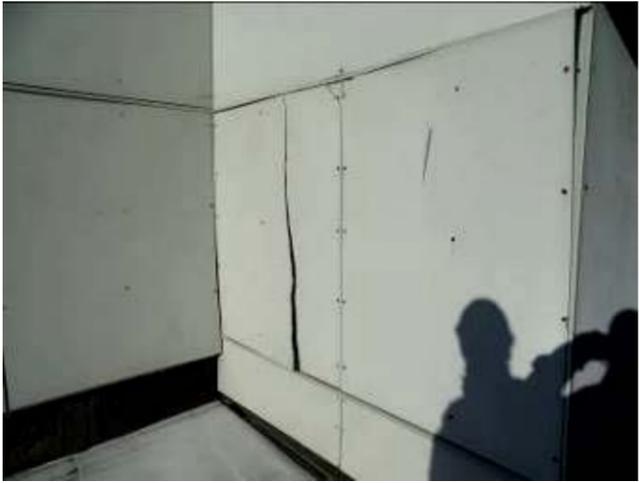
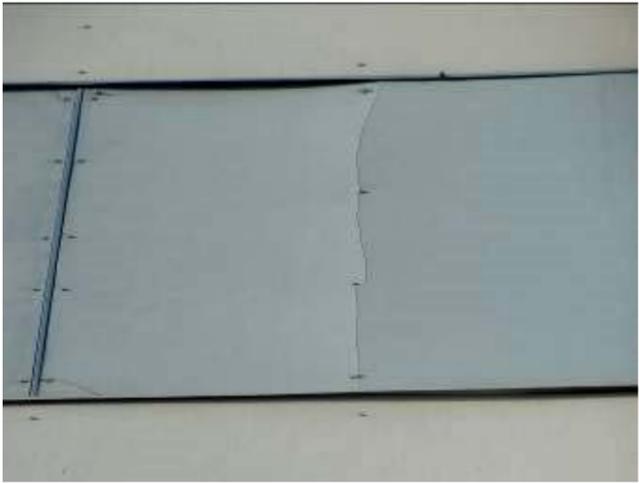
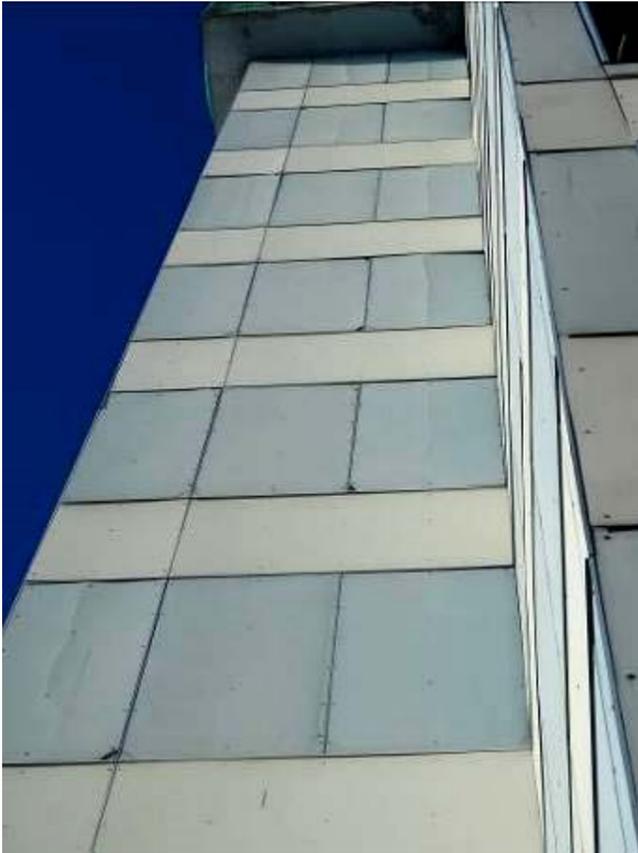
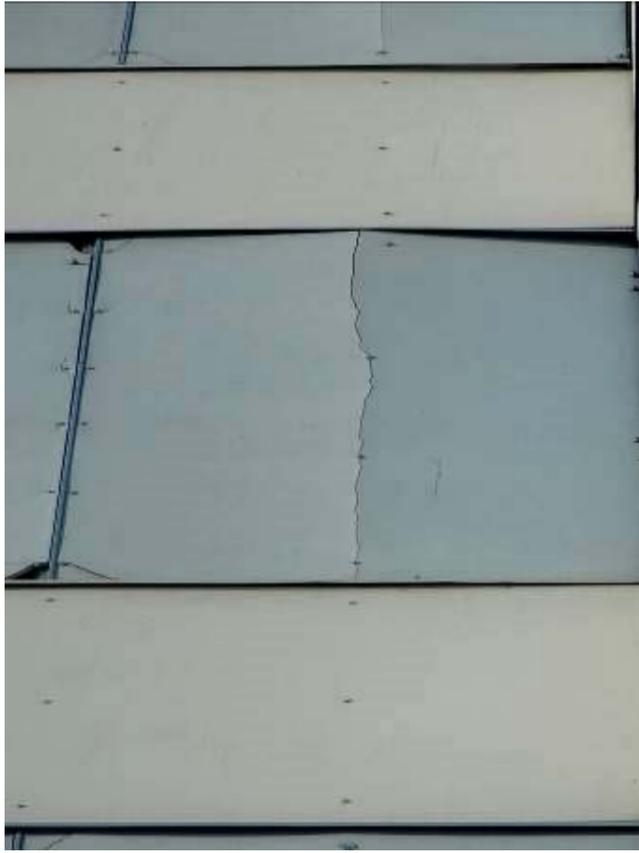
<p>Фото 5. Секция Ж.</p>

<p>Фото 7. Секция Ж.</p>

<p>Фото 8. Секция Ж.</p>

<p>Фото 6. Секция Ж.</p>

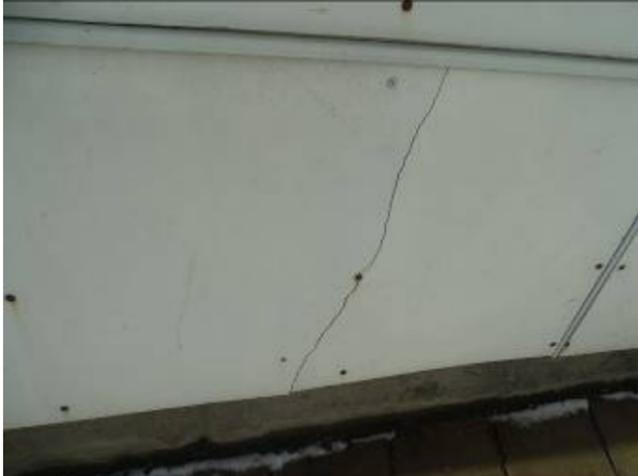
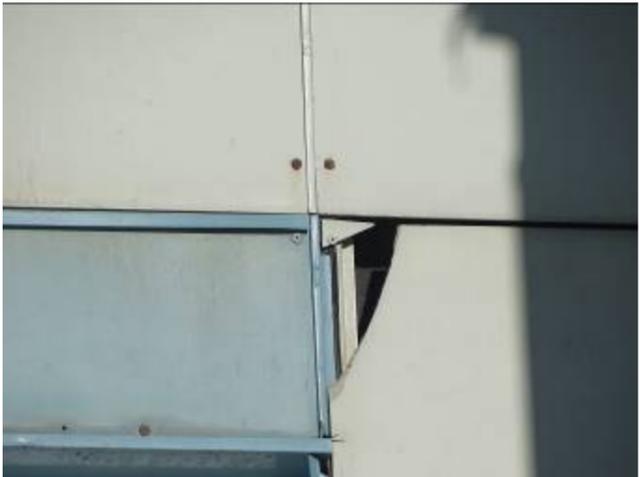
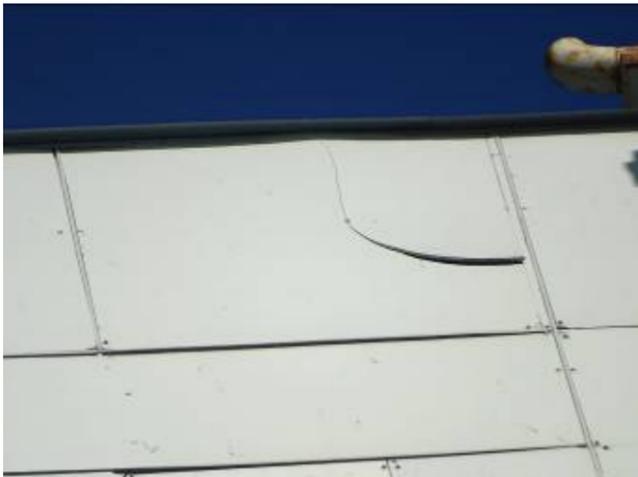
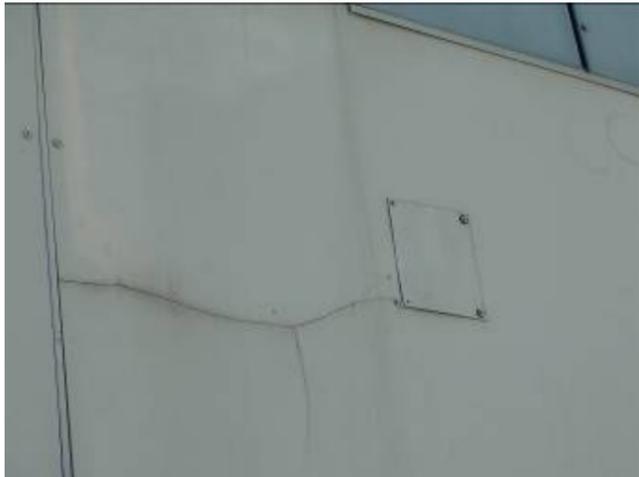
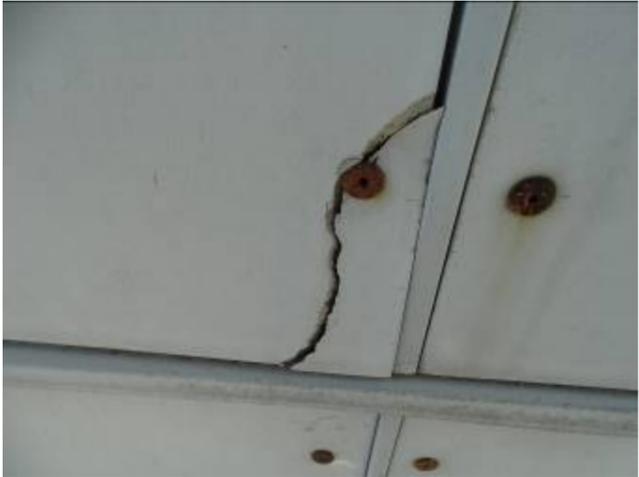
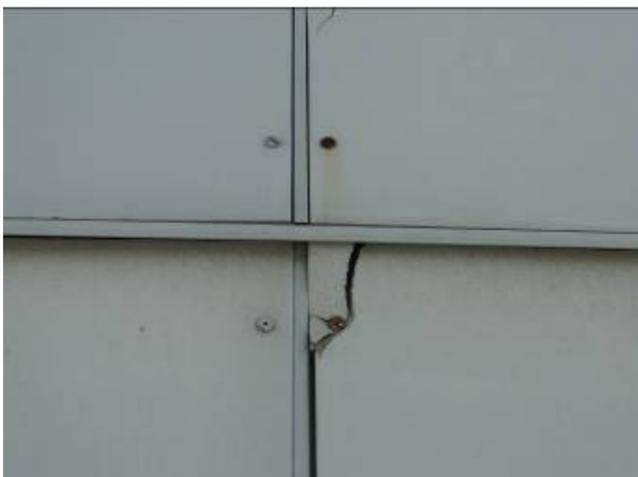
1	2	3	4	5	6	7	8
1	Аварийное состояние	То же.	То же.	То же.	То же.

<p>Фото 16. Секция Д.</p>	То же.

<p>Фото 17. Секция Д.</p>

<p>Фото 18. Секция Д.</p>

<p>Фото 19. Секция Д.</p>

<p>Фото 20. Секция Д.</p>

<p>Фото 21. Секция Д.</p>

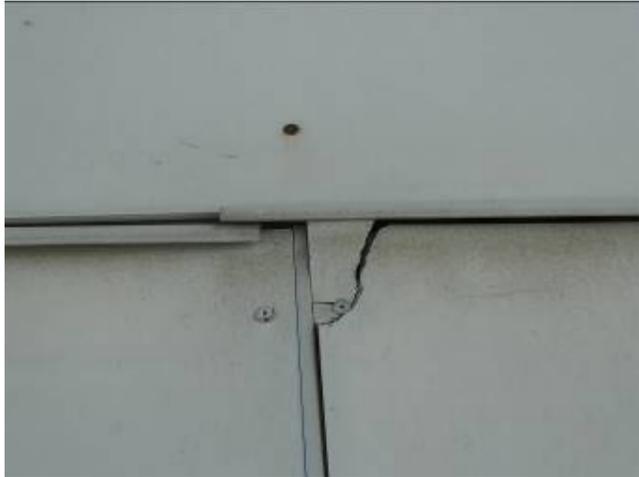
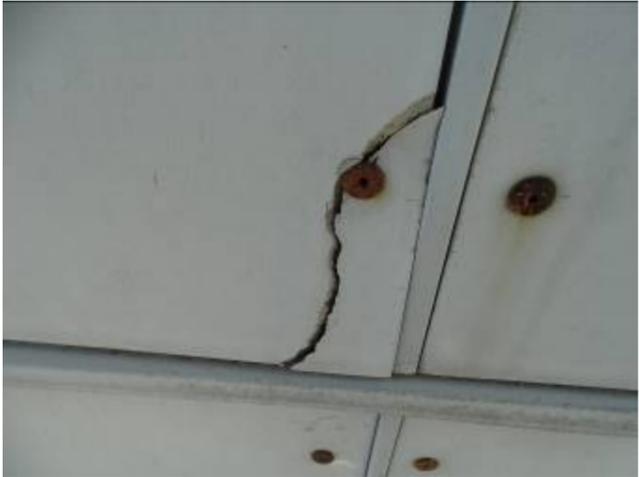
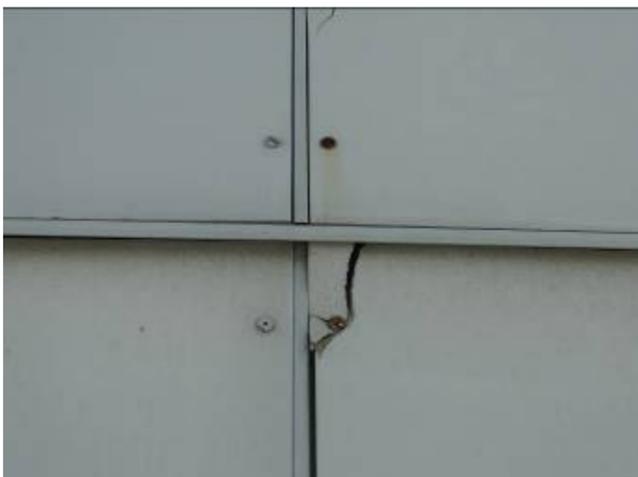
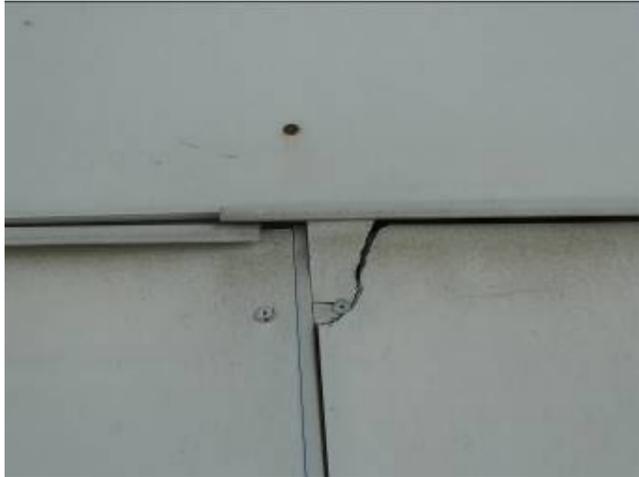
<p>Фото 22. Секция Д.</p>

<p>Фото 20. Секция Д.</p>

<p>Фото 21. Секция Д.</p>

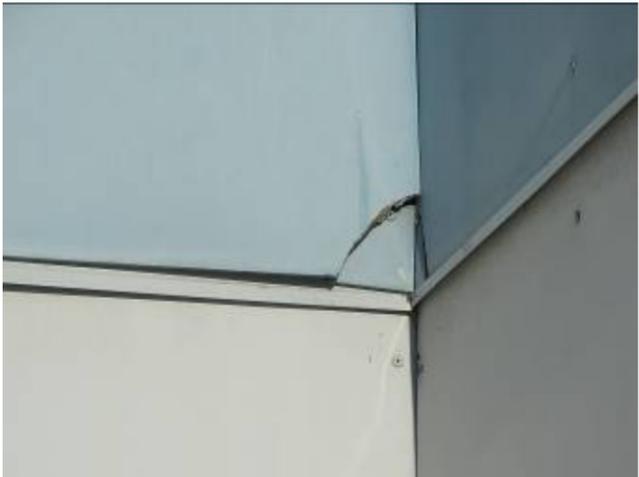
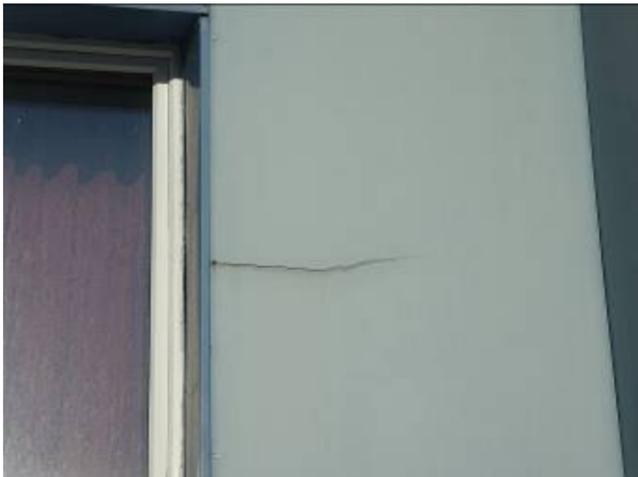
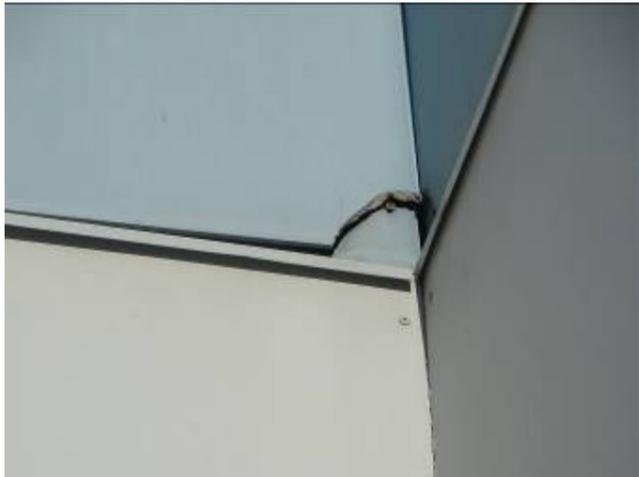
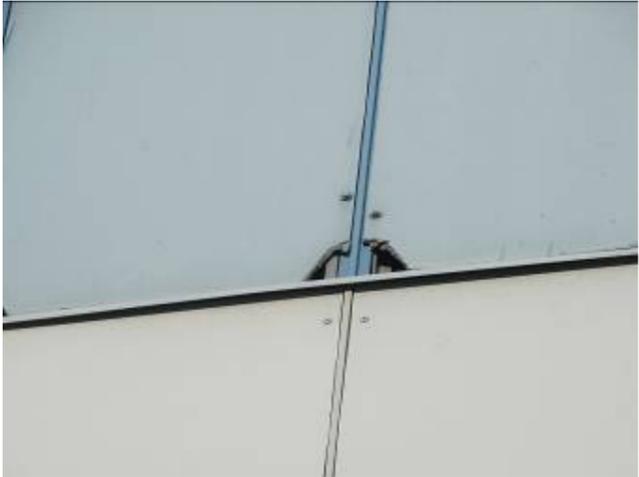
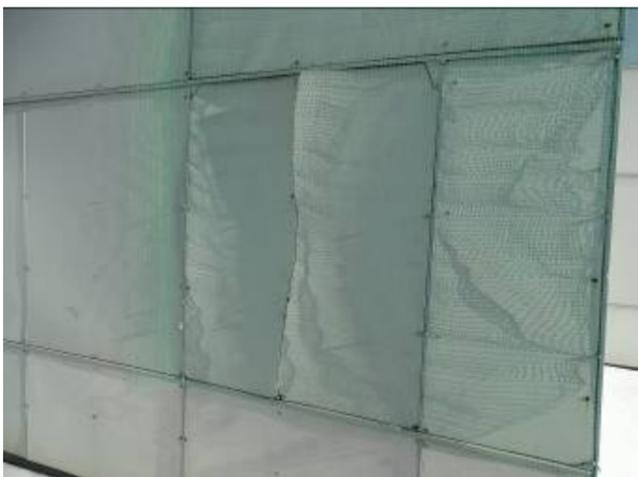
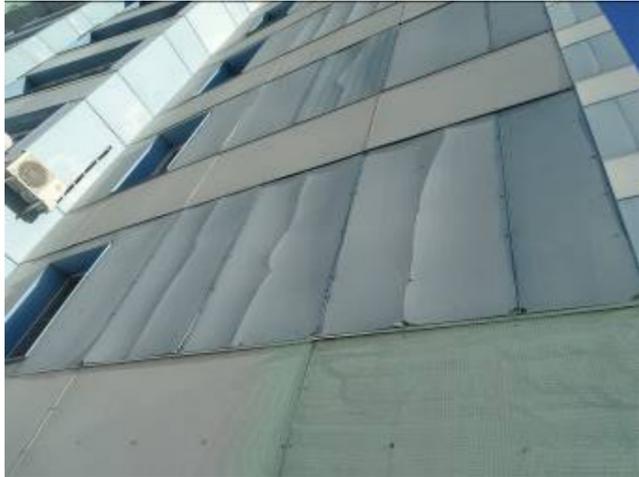
<p>Фото 24. Секция Г.</p>

<p>Фото 25. Секция Г.</p>

<p>Фото 26. Секция Г.</p>

<p>Фото 27. Секция Г.</p>

<p>Фото 27. Секция В.</p>

<p>Фото 29. Секция В.</p>

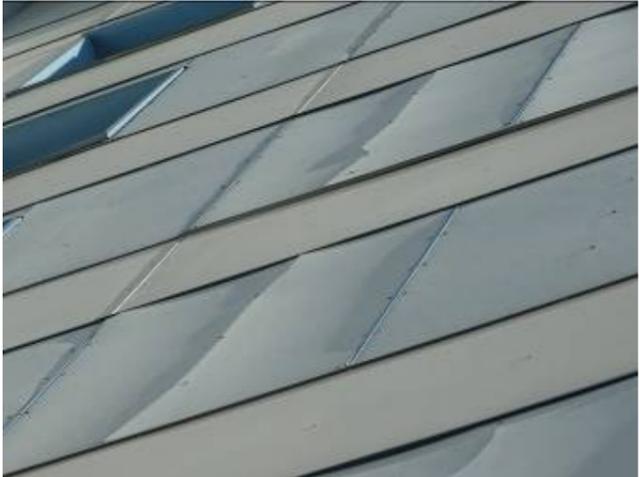
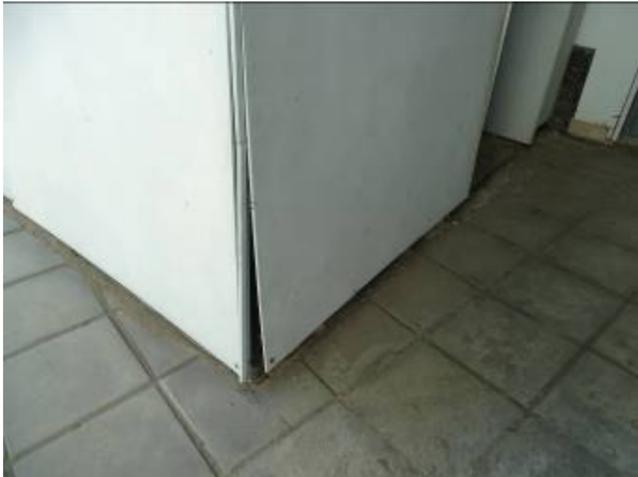
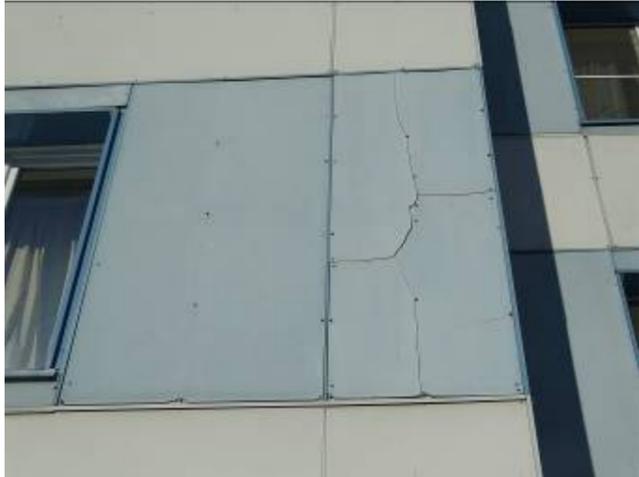
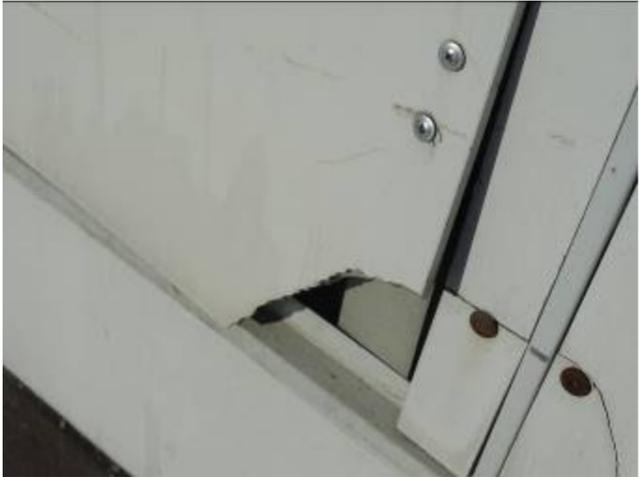
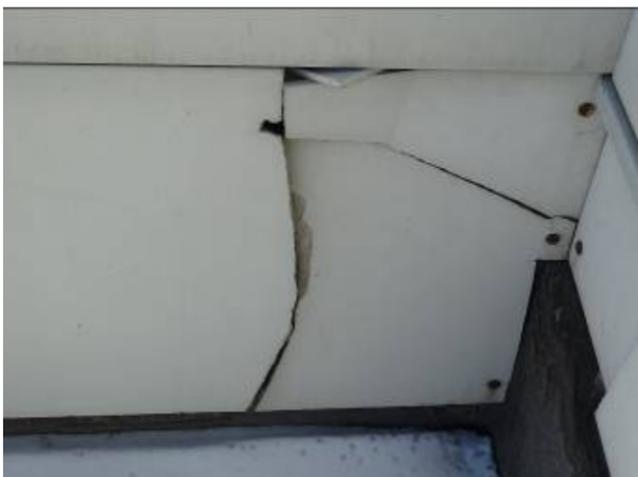
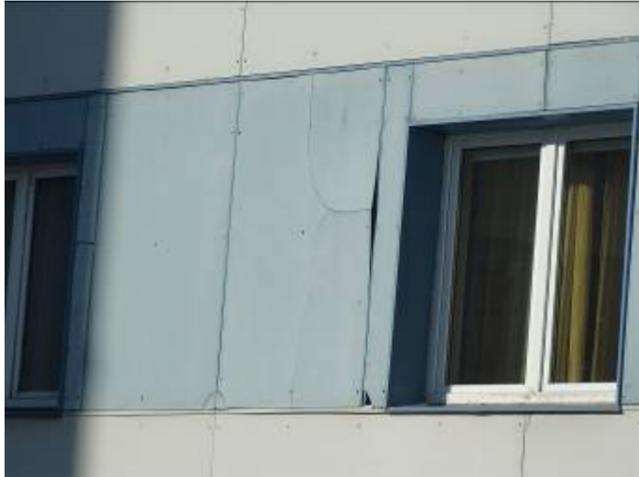
Фото 30. Секция В.		
					Фото 31. Секция В.	Фото 32. Секция В.	Фото 33. Секция В.
					Фото 34. Секция Б.	Фото 35. Секция Б.	Фото 36. Секция Б.

То же.

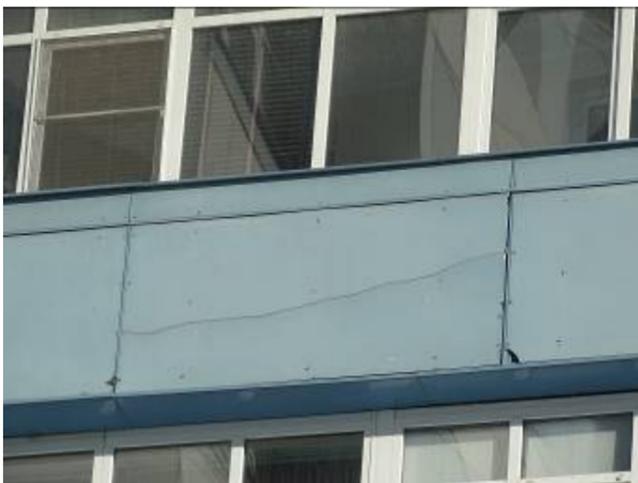
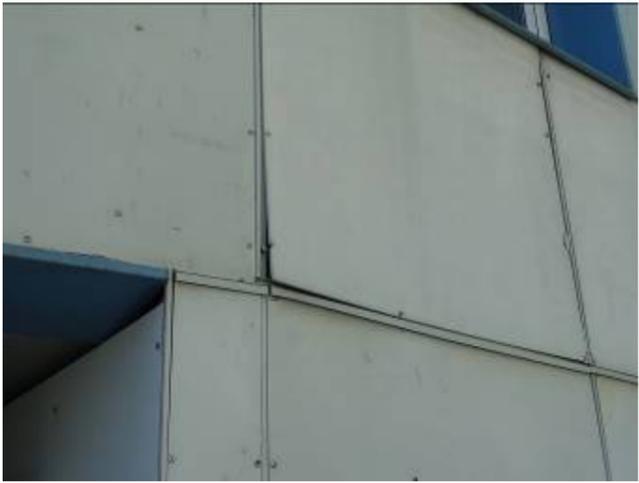
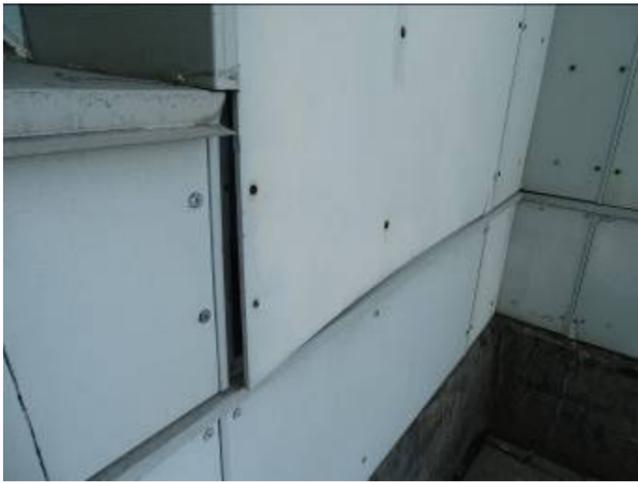
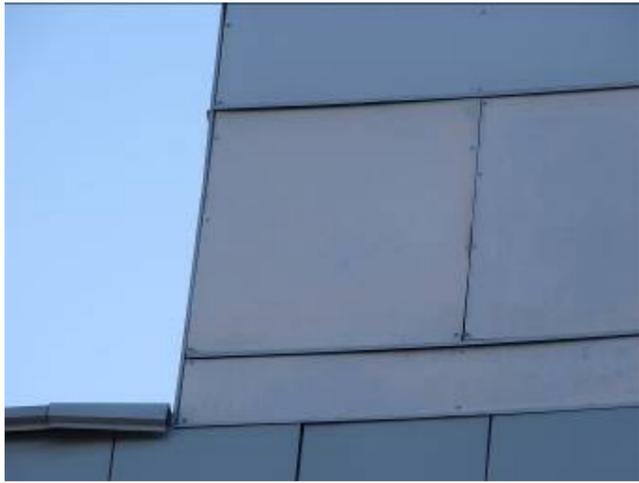
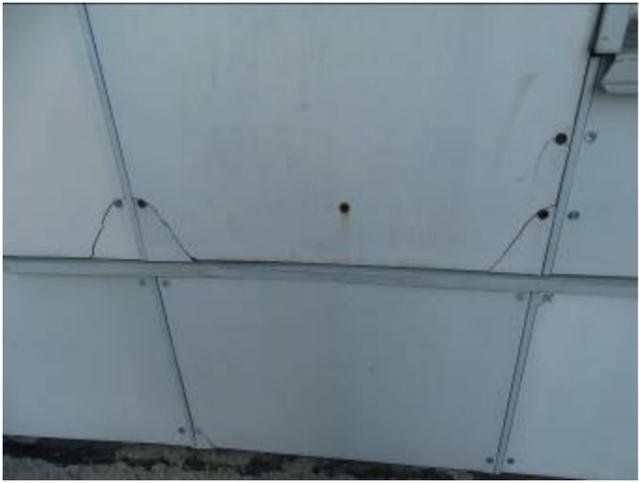
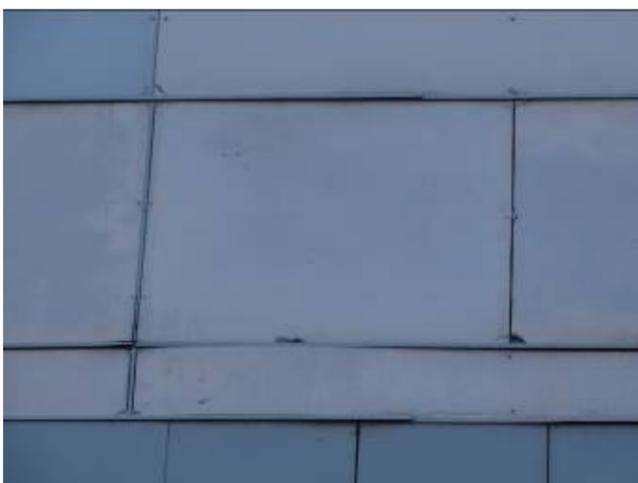
1	2	3	4	5	6	7	8
1	Аварийное состояние	То же.	То же.	То же.	То же.

<p>Фото 37. Секция Б.</p>	То же.

<p>Фото 38. Секция А.</p>

<p>Фото 39. Секция А.</p>

<p>Фото 40. Секция А.</p>

<p>Фото 41. Секция А.</p>

<p>Фото 42. Секция А.</p>

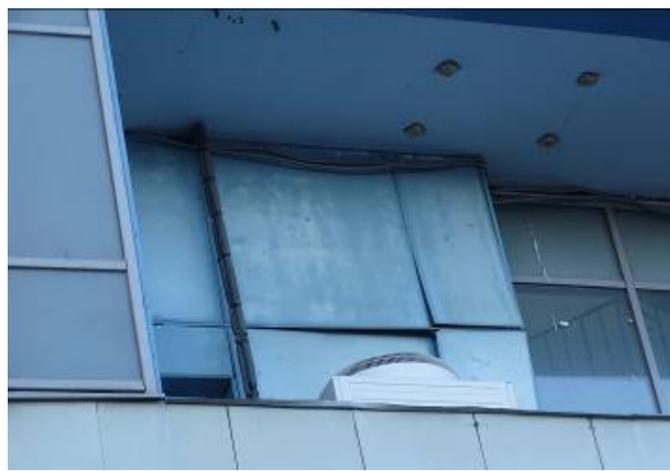
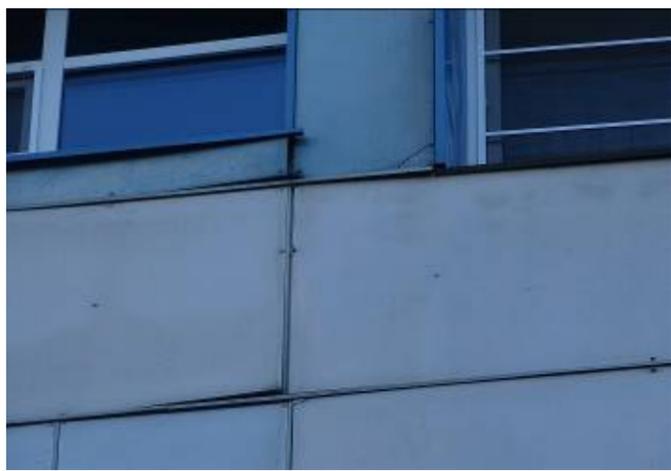
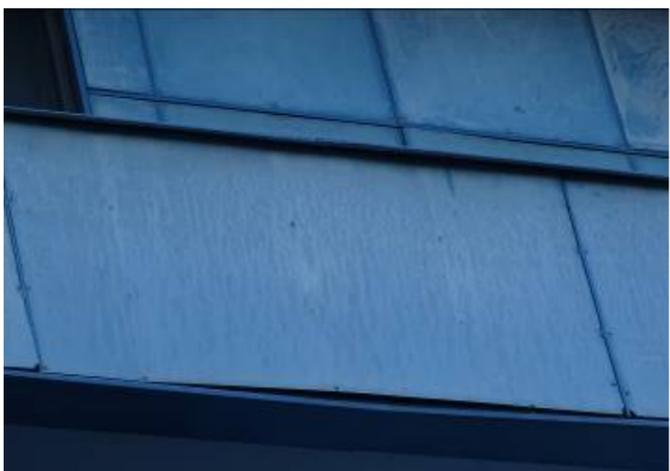
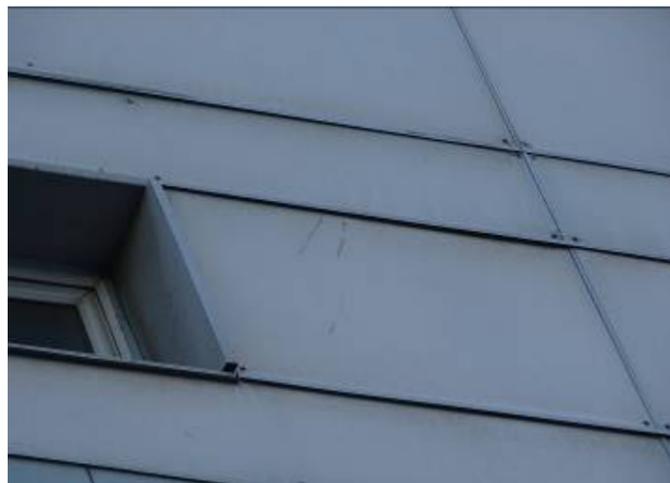
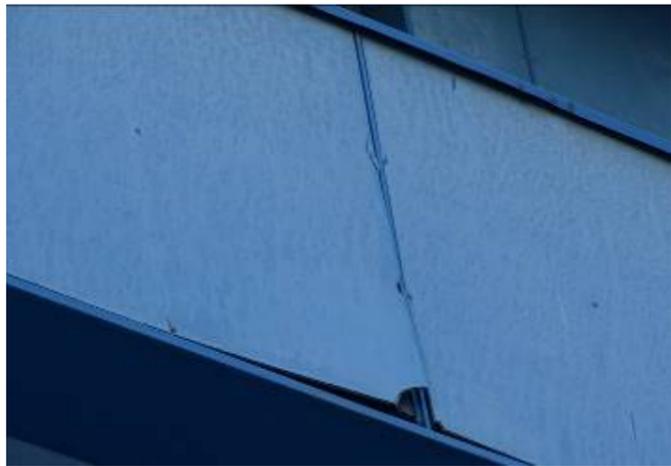
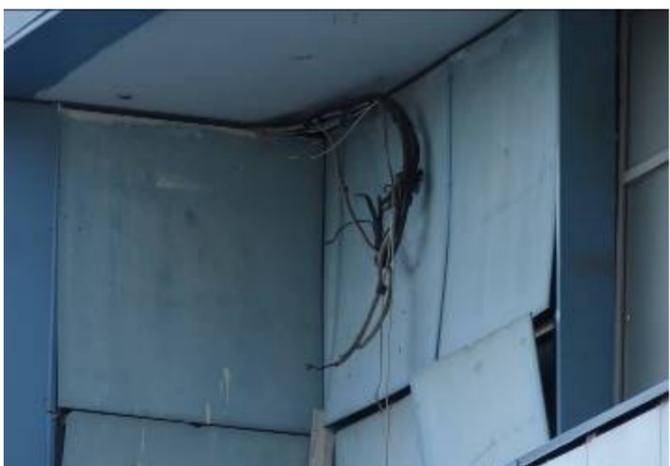
Фото 45. Секция Е.

Фото 46. Секция Е.

Фото 47. Секция Д.

Фото 48. Секция В.

Фото 49. Секция Д.

Фото 50. Секция Д.

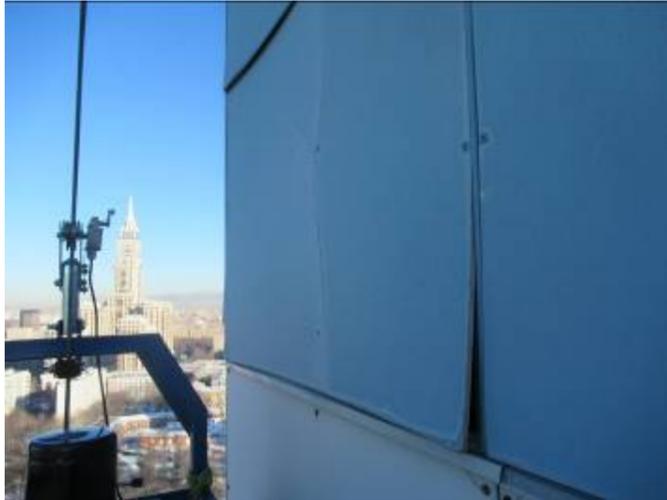
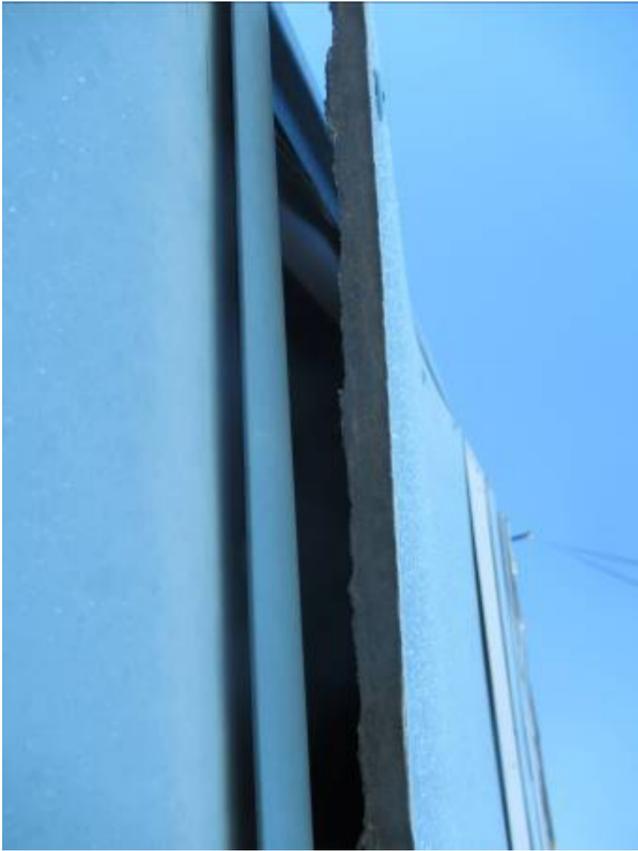
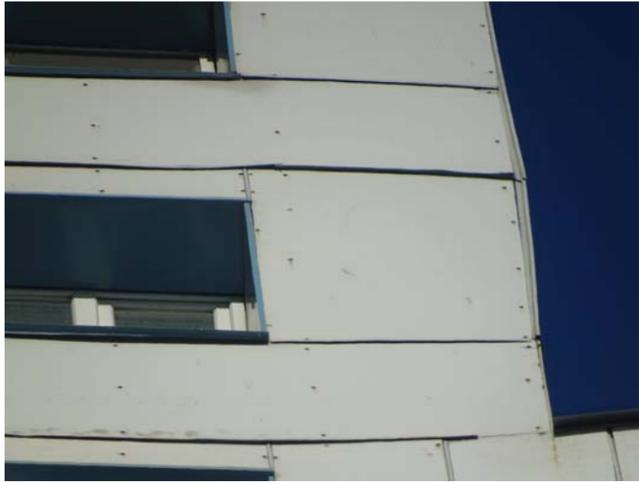
<p>Фото 52. Секция Б.</p>

<p>Фото 53. Секция Ж.</p>

<p>Фото 54. Секция В.</p>

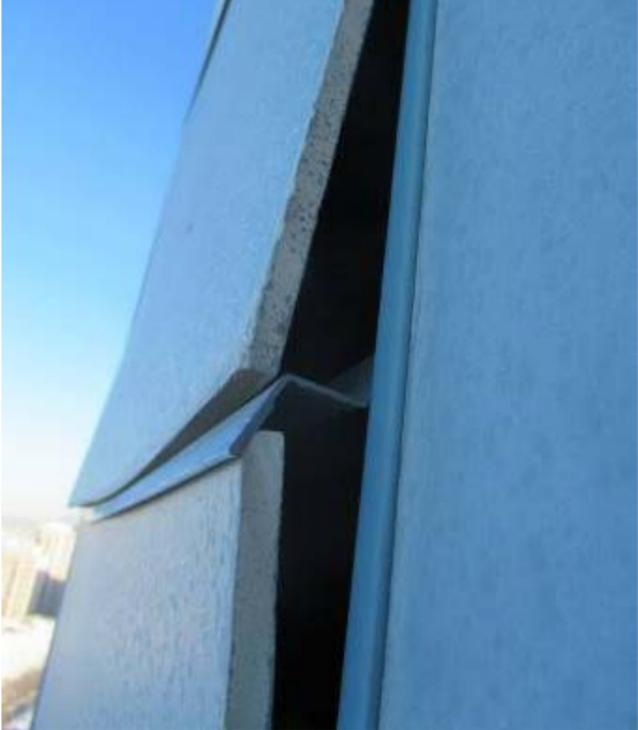
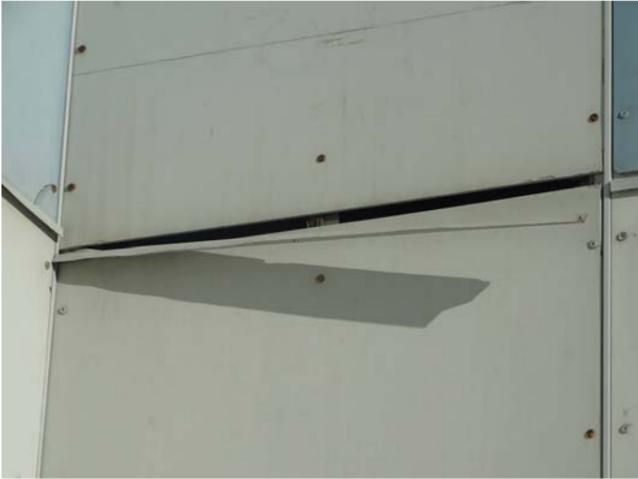
1	2	3	4	5	6	7	8
2	Аварийное состояние	100% обследуемой поверхности, за исключением отремонтированных участков*	Элементы заполнения швов	<p>Повреждение фиброцементных плит (см. дефект №1) стало причиной увеличения ширины вертикальных и горизонтальных швов и выпадения элементов заполнения (компенсаторов и отливов).</p> <p>По результатам визуального освидетельствования установлено, что количество некачественно закреплённых профилей составляет около 20%. Конструкции представляют <b>угрозу обрушения</b>.</p> <p>Нарушение требований типовой технологической карты на монтаж вентилируемого фасада с облицовкой композитными панелями ТК-23 (качество облицовочных панелей (размеры, отсутствие царапин, вмятин, изгибов надломов и прочих дефектов).</p>

<p>Фото 55. Секция Б.</p>

<p>Фото 56. Секция Ж.</p>	Выполнить замену облицовки навесной фасадной системы.

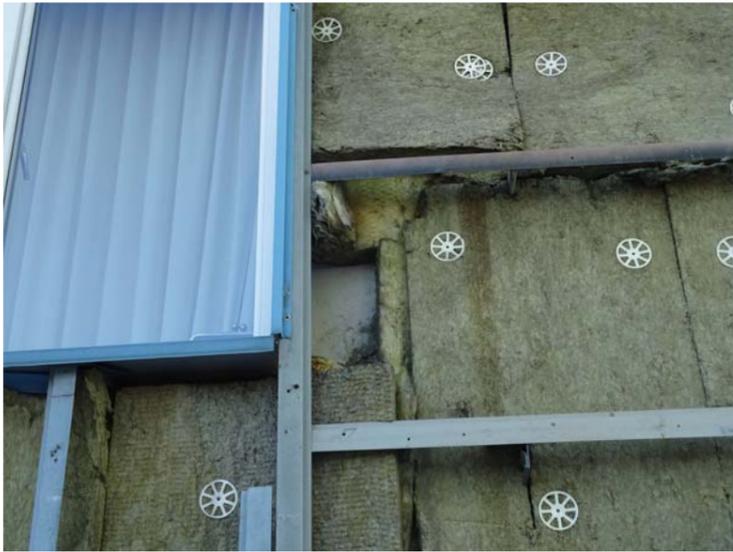
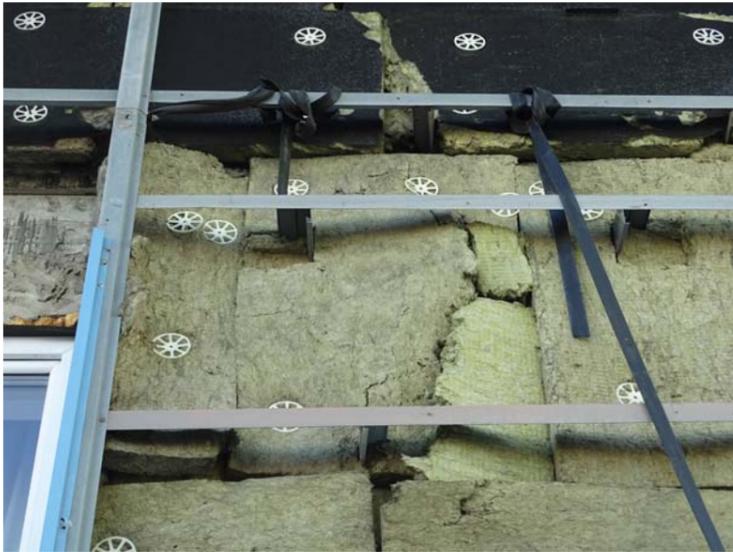
1	2	3	4	5	6	7	8
3	Ограниченно-работоспособное состояние	100% обследуемой поверхности, за исключением отремонтированных участков*	Утеплитель	<p>Устройство утепляющего слоя выполнено с нарушением требований НТД:</p> <ul style="list-style-type: none"> <li>- отдельные участки стен <b>не утеплены</b>;</li> <li>- минераловатные плиты размещены в <b>хаотичном порядке</b>, имеются разрывы и деформации;</li> <li>- ширина <b>не утеплённых зазоров</b> составляет до 20мм;</li> <li>- количество и расположение тарельчатых креплений <b>не соответствует</b> требованиям технологической карты.</li> </ul> <p>Выявленные дефекты и повреждения существенно <b>снижают теплоизоляционные характеристики</b> ограждения.</p> <p>Нарушение требований типовой технологической карты на монтаж вентилируемого фасада с облицовкой композитными панелями ТК-23 (п. 3.12 Плиты навешивают в шахматном порядке горизонтально рядом друг с другом таким образом, чтобы между плитами не было сквозных щелей. Допустимая величина незаполненного шва - 2 мм. Качество утеплителя (размеры плит, отсутствие разрывов, вмятин и других дефектов).</p> <p>Нарушение требований СП 71.13330.2017 Изоляционные и отделочные покрытия. Актуализированная редакция СНиП 3.04.01-87 (таблица 5.2. Ширина швов между теплоизоляционными плитами из минеральной ваты не более 2 мм).</p>

<p>Фото 57. Секция Б.</p>

<p>Фото 58. Секция Ж.</p>	<p>Выполнить замену утеплителя.</p> <p>Плита утеплителя</p>

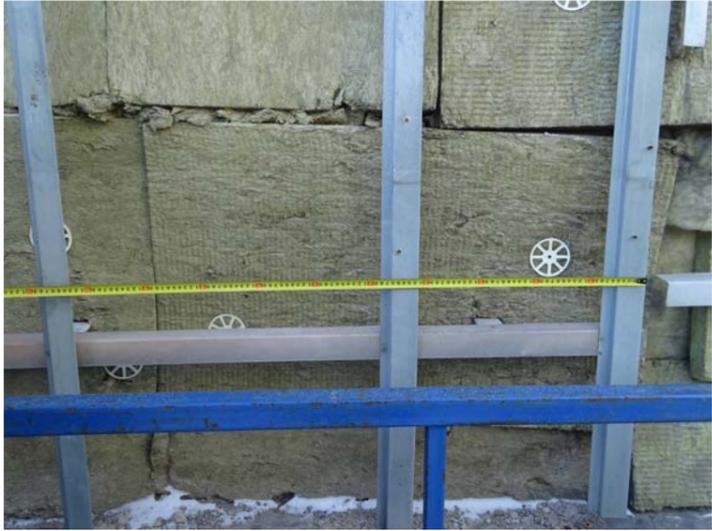
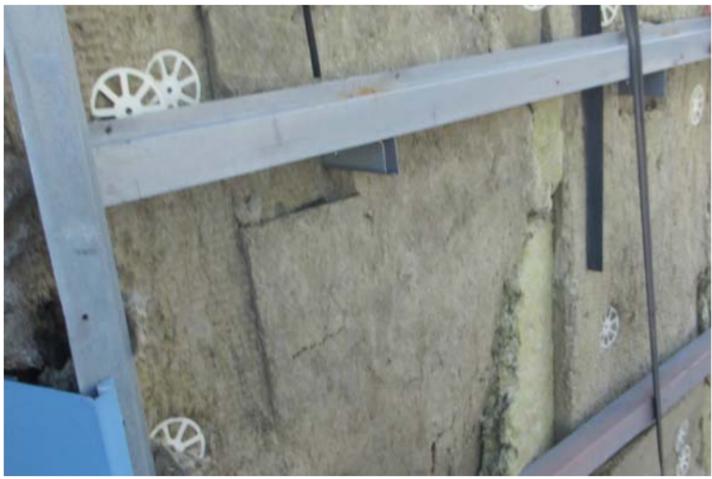
1	2	3	4	5	6	7	8
3	Ограниченно-работоспособное состояние	То же.	То же.	То же.	То же.

<p>Фото 59. Секция Ж.</p>

<p>Фото 60. Секция Ж.</p>

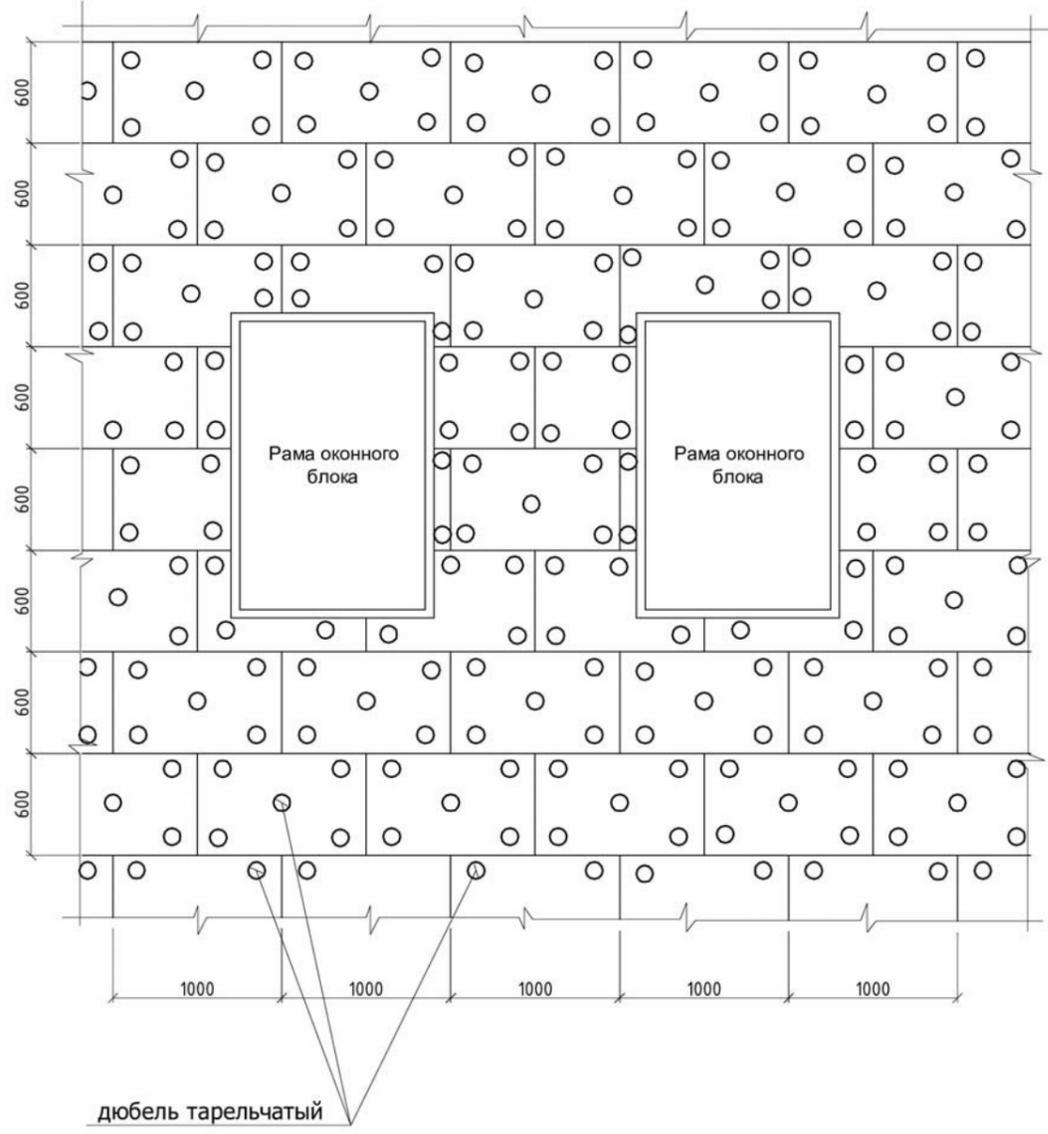
<p>4</p>	<p>Ограниченно-работоспособное состояние</p>	<p>100% обследуемой поверхности, за исключением отремонтированных участков*</p>	<p>Крепёж фиброцементных плит</p>	<p>Качество, шаг и расстановка креплений фиброцементных плит (саморезов, заклепок) не соответствует требованиям НТД. СТО 0060-2008 (02494680, 70383480). Конструкции систем вентилируемых фасадов с несущим каркасом из стальных гнутых профилей и наружной облицовкой из различных материалов (п. 7.9. Для крепления облицовки из фиброцементных плит к направляющим используют самосверлящие самонарезающие винты из коррозионностойкой стали, рекомендованные производителями фиброцементных плит. п. 11.5. При использовании в качестве облицовки фиброцементных плит или керамогранита количество метизов их крепления к направляющим должно быть увеличено вдвое на участках простенков над оконными проемами). Расстояние от оси отверстий до края плиты не соответствует проектным решениям рекомендуемого производителя (min 35мм).</p>	<div data-bbox="1329 191 2041 604" data-label="Image"> </div> <p data-bbox="1546 621 1822 655">Фото 61. Секция Б.</p> <div data-bbox="1329 684 2041 1108" data-label="Image"> </div> <p data-bbox="1546 1140 1822 1173">Фото 62. Секция Ж.</p> <div data-bbox="1329 1203 2041 1682" data-label="Image"> </div> <p data-bbox="1546 1713 1822 1747">Фото 63. Секция А.</p>	<p data-bbox="2092 338 2873 422">При выполнении ремонта навесной фасадной системы обеспечить проектное расположение крепежа.</p> <div data-bbox="2092 436 2873 842" data-label="Diagram"> </div> <div data-bbox="2139 898 2873 1591" data-label="Diagram"> </div>

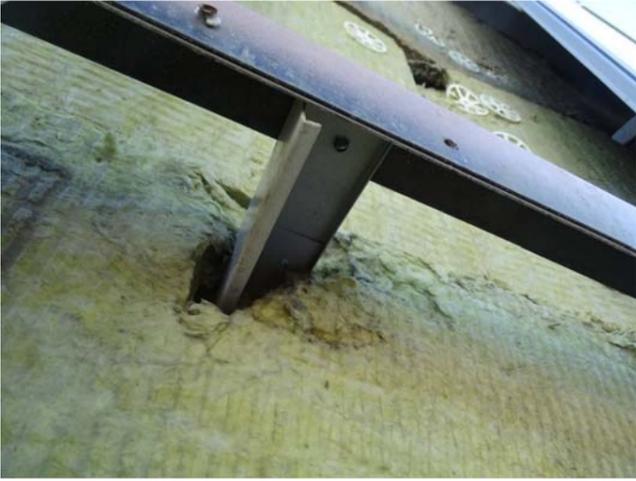
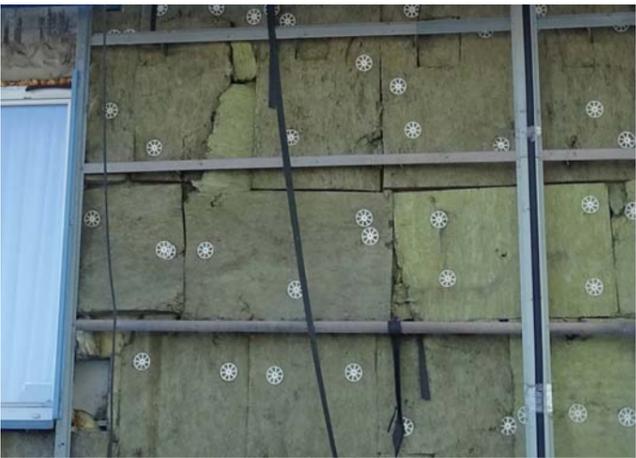
1	2	3	4	5	6	7	8
5	Ограниченно-работоспособное состояние	100% обследуемой поверхности, за исключением отремонтированных участков*	Металлический каркас вентилируемого фасада	<p><b>Отсутствуют вертикальные температурные деформационные швы</b> шириной не менее 6 мм для компенсации температурных деформаций через каждые 6 метров непрерывной длины горизонтального профиля.</p> <p><b>Отсутствуют горизонтальные температурные деформационные швы</b> шириной не менее 6 мм для компенсации температурных деформаций через каждые 3 метра непрерывной длины вертикального профиля.</p> <p>Краевые расстояния по установке фиброцементных плит на некоторых участках фасада <b>не соблюдены</b>.</p> <p>Расстояние от оси вертикального профиля до оси кронштейна <b>превышает допустимое</b> - 0,1 от горизонтального пролёта между кронштейнами.</p> <p>Несущая способность анкеров, закреплённых в кладку из газосиликатных блоков, по данным испытаний (см. п. 6.2) <b>не соответствует</b> действующим нагрузкам.</p> <p>СТО 0060-2008 (02494680, 70383480) Конструкции систем вентилируемых фасадов с несущим каркасом из стальных гнутых профилей и наружной облицовкой из различных материалов (п. 7.7 Крепление вертикальных и горизонтальных направляющих к кронштейнам и между собой выполняются с помощью самонарезающих самосверлящих винтов или вытяжных стальных заклепок. В каждом соединении должно быть установлено <b>не менее двух винтов или заклепок</b>).</p> <p>Выявленные нарушения требований монтажа стали причиной образования многочисленных дефектов и повреждений металлоконструкций каркаса и фиброцементных панелей (см. деф. №№1, 2).</p>

<p>Фото 64. Секция Ж.</p>

<p>Фото 65. Секция Ж.</p>	<p>Выполнить температурные деформационные разрывы в вертикальных и горизонтальных профилях с шириной не менее 6 мм, а также дополнительные крепления и направляющие в железобетонные участки стен.</p> <p>Повреждённые (деформированные, оторванные) участки каркаса заменить на новые.</p>

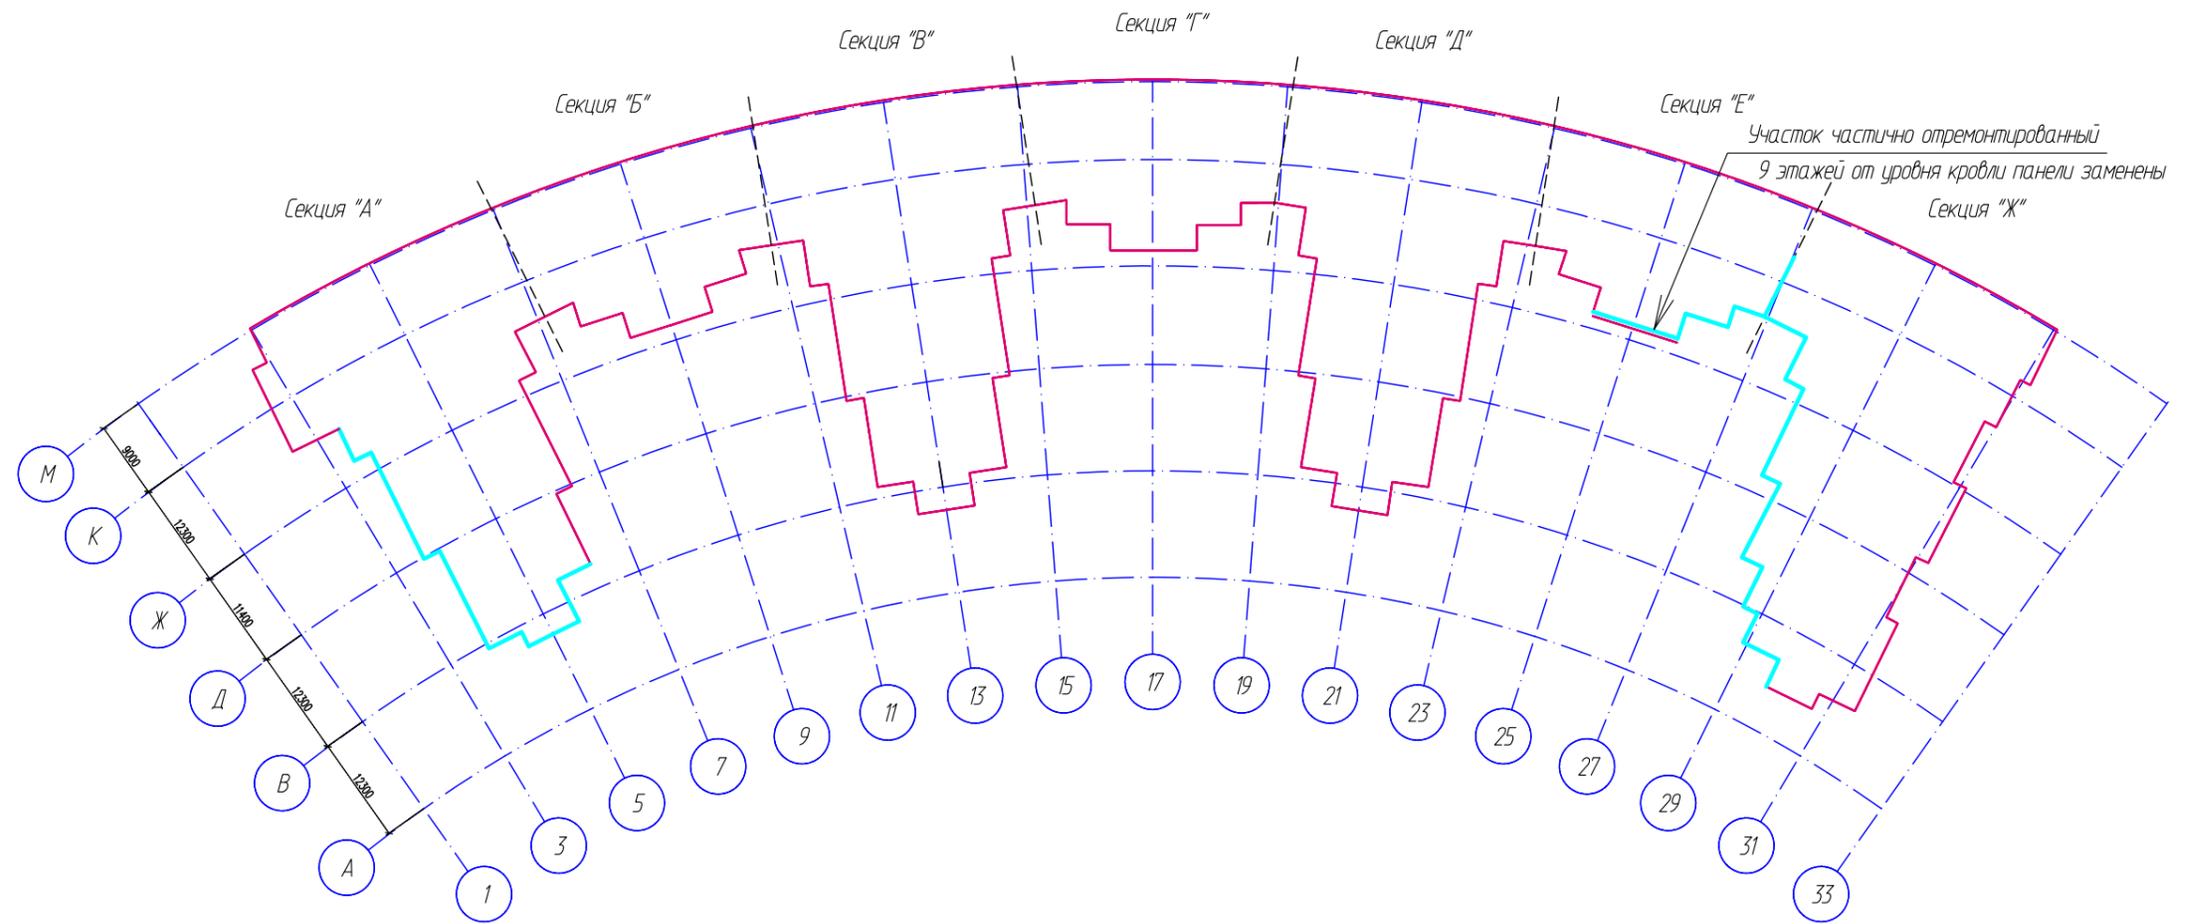
Условные обозначения фасада

\* Схемы расположения дефектных и отремонтированных участков приведены на листе 44 заключения.

Обозначение на схеме	Описание
	Отремонтированные участки фасада
	Поврежденные участки фасада
